UIMAVESIPROFIILI

lisalmen kaupunginranta

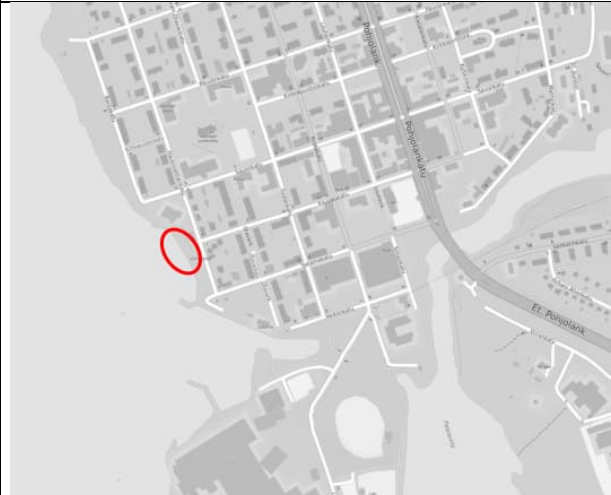
2.1 Uimarannan nimi	Kaupungin uimaranta
2.2 Uimarannan lyhyt nimi	Kaupungin uimaranta
2.3 Uimarannan ID-tunnus	FI132140002
2.4 Osoitetiedot	Haukiniemenkatu 1a, 74100 Iisalmi
2.5 Koordinaatit	63.5562, 27.1812
2.6 Kartta
