Selvitys Iisalmen kulttuurikeskuksen rakennushistoriasta

Perustietolomake

Johdanto

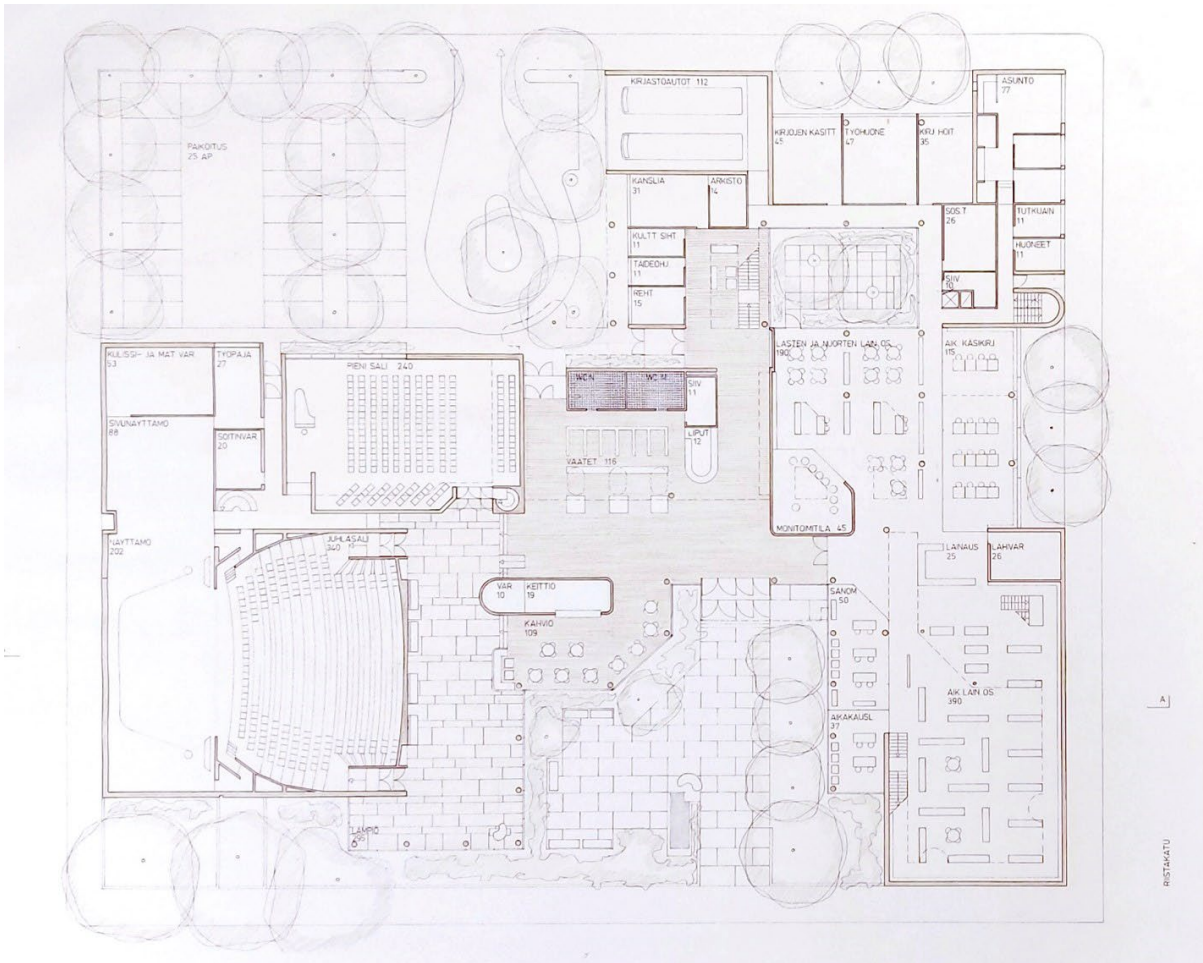
Kuva 2 Kilpailuehdotus "Lastu", pohjapiirros.

- Iisalmen kaupunkiranteelliset lähtökohdat taitavasti huomioon ottava, ympäristöönsä hienovaraisesti liittyvä ehdotus. Ehdotus on arkkitehtoniselta otteeltaan korkealuokkainen ja huolella tutkittu. Rakennuksessa on selkeä runkojärjestelmä ja toimintojen perusjäsentely kortteliin on erittäin onnistunut.

- Pääsisääntulo rakennukseen on ratkaistu kauniisti Kirkkopuistonkadun puoleiselta aukiopihalta, jonka ympärille lämpiö, kahvio ja lukutilat sijoittuvat. Pihatila jää kuitenkin ulkotilaisuuksia ajatellen ahtaaksi. Rakennuksen pohjaratkaisu on erittäin selkeä ja mahdollistaa toiminnat vaihtuvissa käyttötilanteissa.

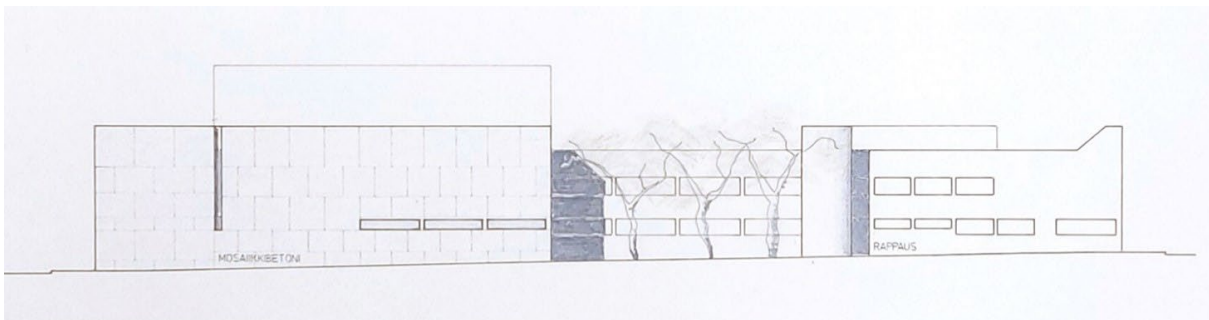
Kuva 3 Kilpailuehdotus "Lastu", julkisivu Riistakadulle.

- Kirjastoratkaisu on erittäin ansiokas.
- Opistojen ryhmätiloissa on lievää alimitoitusta.
- Julkisivut ovat yksinkertaisin keinoin jäsennöity suhteiltaan varmoiksi ja kauniiksi.

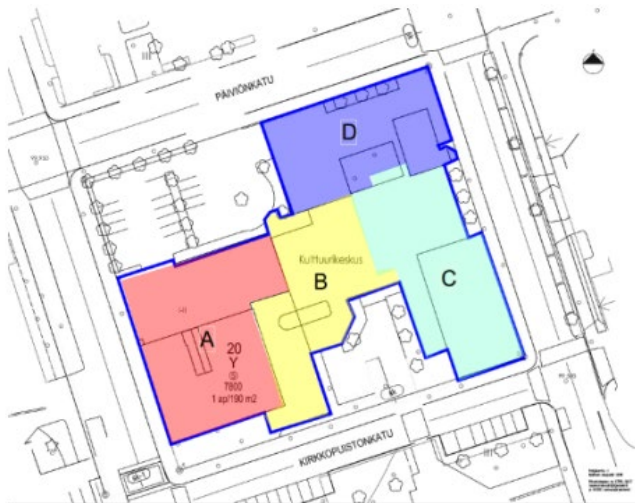
Kuva 1. Iisalmen kulttuurikeskuksen asemapiirustus, missä eri väreillä on esitetty rakennuksen eri osat A – D.

Kuva 5 Rakennusselityksen mukaiset osat A-D. Lähde: Kosteus- ja sisäilmatekninen kuntotutkimus, 2022.

Rakennus on toiminut ja toimii alkuperäisessä käyttötarkoituksessaan. Kulttuurikeskus jakaantuu toiminnallisiin osiin. Salitilat (A), hallinnon- ja opistojen tilat (D) sekä kirjaston (C) yhdistävänä linkkinä on keskeisesti aula-, kahvio- ja lämpiötiloista muodostuvat tilat (B). Niissä on liikumisen ja saapumisen lisäksi toiminnallisuutta palvelevia tiloja, kuten vaatesäilytys, kahvio ja näyttelykäyttöä.

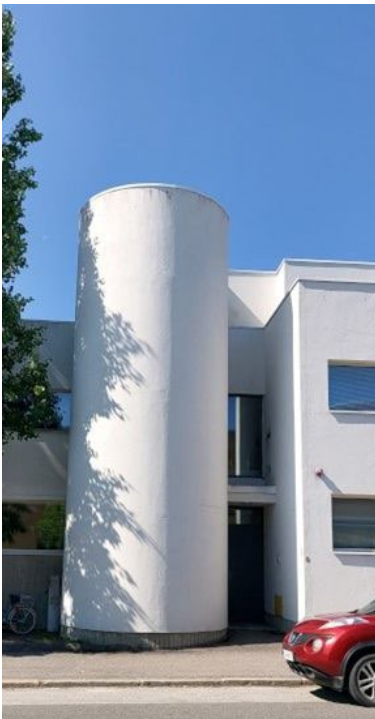
Kuva 8a Rapattua julkisivua.

Rapatut julkisivut ovat punatiilisen kuorimuurauksen päälle tehtyjä rappauksia. Tutkimuksen perusteella rappaukset ovat kolmikerrosrappauksia, jotka on pinnoitettu silikaattimaalilla. (Julkisivujen kuntotutkimus). Ensimmäisen kerroksen ulkoseinärakenteena paikallisesti oleva valumuottilautapintainen kuorielementtirakenne jatkuu maanpinnan alapuolelle. Teräsrunkarunkoisen ulkoseinän alumiinipellitetty julkisivu. (Kosteus- ja sisäilmatekninen kuntotutkimus.)

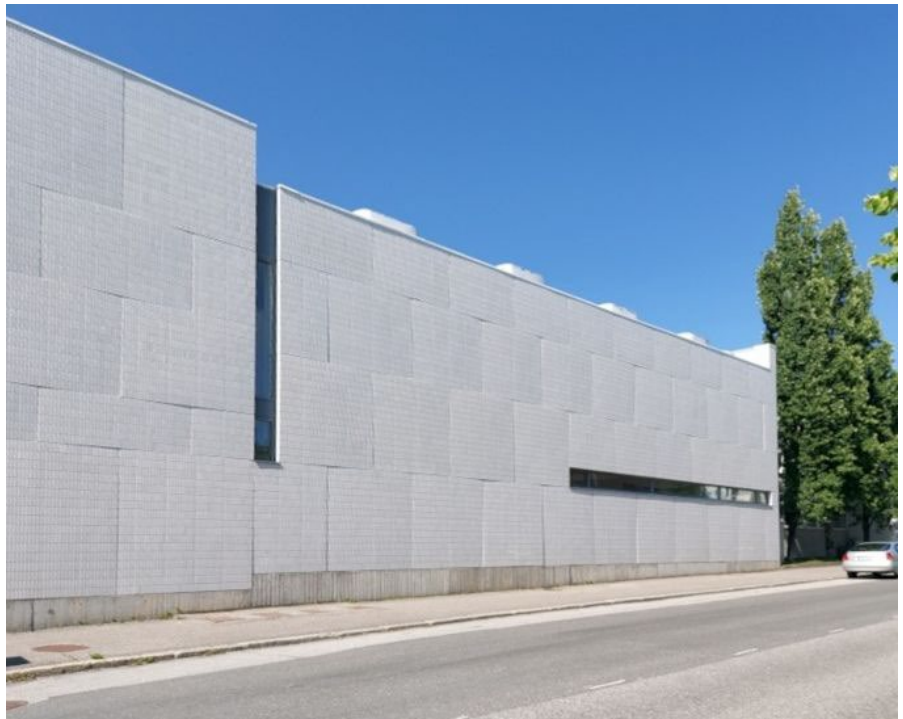
Kuva 8b Klinkkerilaatoitettua julkisivua. (Riistakatu)

Iisalmen kulttuurikeskuksen kantavana runkona on paikalla valettu teräsbetonirunko sekä paikalla valetut pilarit ja palkit/välipohjapalkistot. Rakennus on perustettu sekä kallion, betonipaalujen että maanvaraisesti tuettujen pilarianturoiden varaisesti. Rakennuksen alapohjarakenteina ovat kantavat ja maanvaraiset teräsbetonilaatat sekä maanvaraiset teräsbetonilaatat. Alapohjarakenteet ovat väestönsuojan kantavaa teräsbetonilaattaa lukuun ottamatta alapuolelta solupolystyreenillä lämmöneristettyjä. Maanvastaiset seinärakenteet ovat paikalla valettuja teräsbetoniseiniä, mitkä on veden- ja lämmöneristetty ulkopinnasta. Sokkelirakenteet ovat maanvastaiseen seinärakenteeseen teräskonsoleilla kiinnitettyjä kuorielementtejä, mitkä on lämmöneristetty pääasiassa mineraalivillalla. Rakennuksessa on useita ulkoseinärakenteita. Yleisin ulkoseinärakenne on julkisivultaan klinkkerilaattapintainen kuorielementtiseinä. (Kosteus- ja sisäilmatekninen kuntotutkimus.)

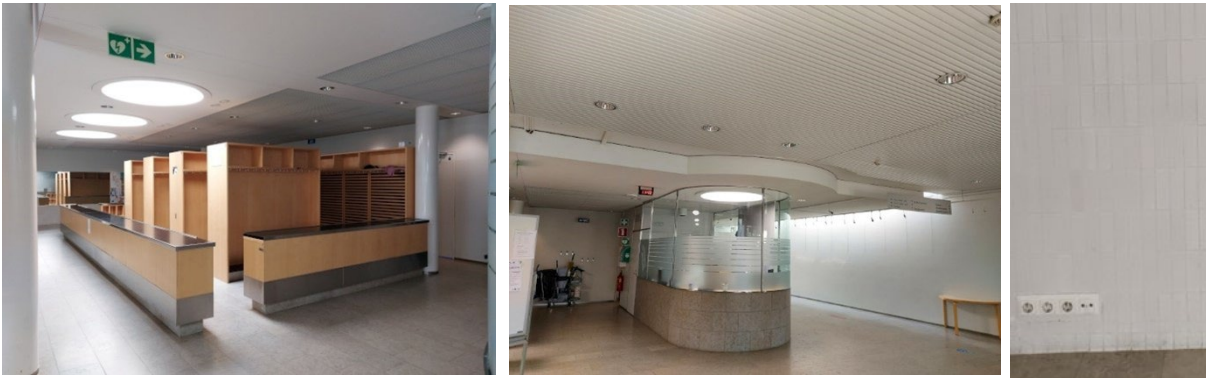
Kuva 9 Vaatetila (vas.). Vahtimestari ja lipunmyynti (kesk.). Aulan keraaminen laatta, seinäpinta (oik.).

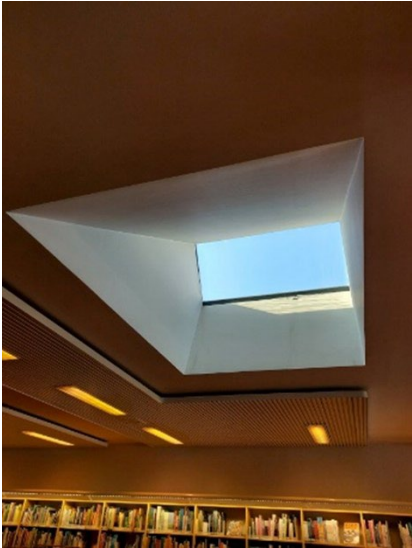
Kuva 19 Esimerkkejä epäsuoran luonnonvalon käytöstä kirjastossa.
